## MEMORIA VALORADA

### OBRAS DE REPAVIMENTACIÓN "ZONA SAN SEBASTIÁN" TORRELAGUNA. MADRID

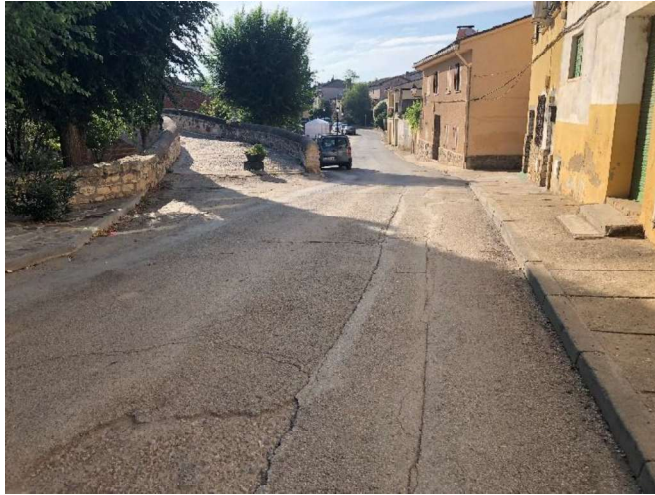
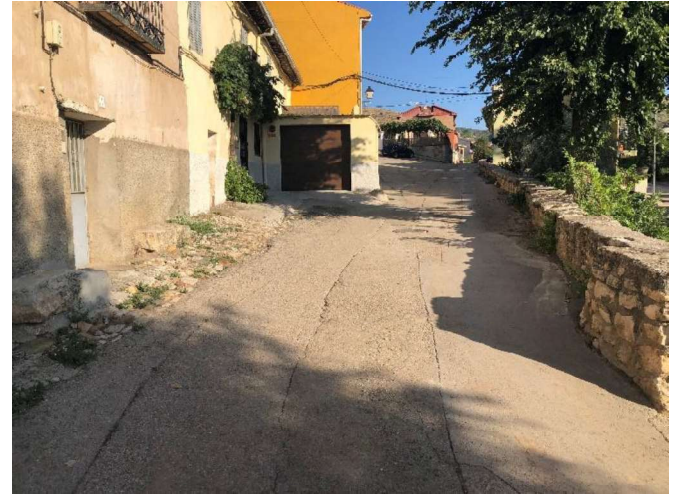
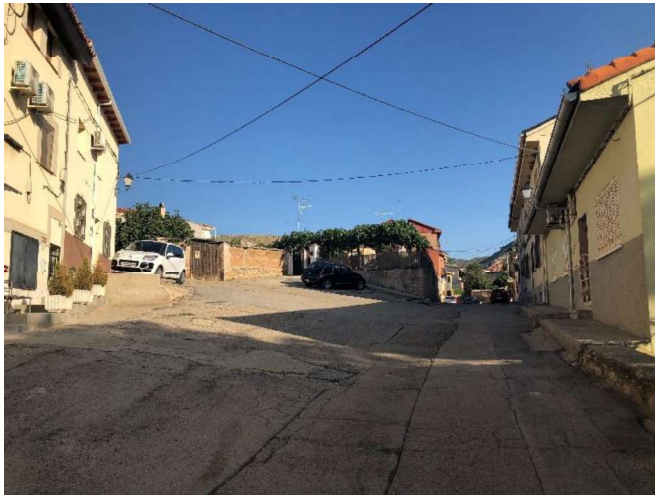
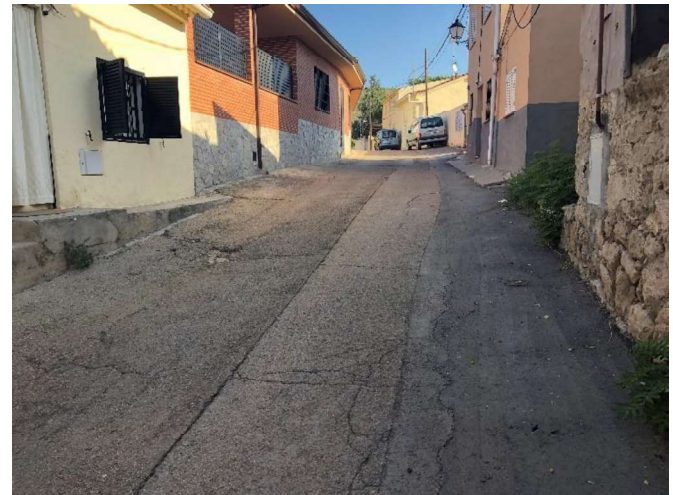
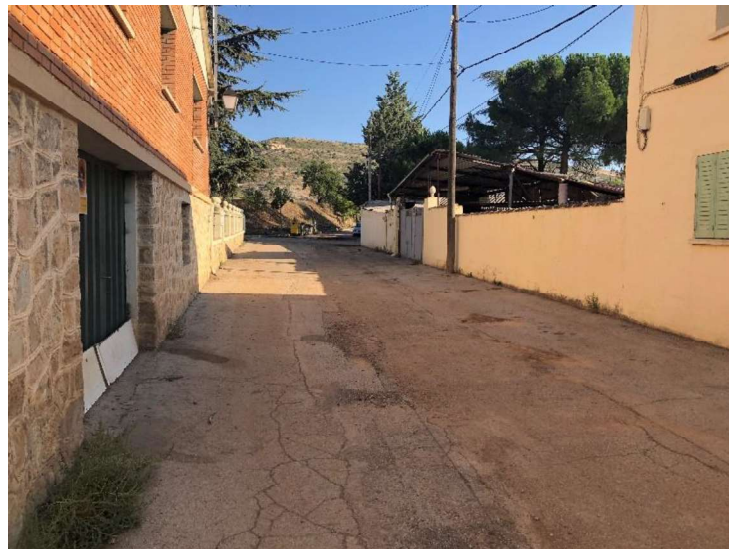
La pavimentación actual de la calzada consiste en aglomerado asfáltico de unos 3-4 cm de espesor, muy deteriorado por la progresiva apertura de zanjas de canalizaciones y por el tráfico pesado que soporta la calle San Sebastián, como eje de acceso en sentido Norte-sur.

Las calzadas están deterioradas, con baches y blandones en todo su recorrido tal como se puede comprobar en la siguiente documentación fotográfica.
